## Manœuvre des volets F-PDOE

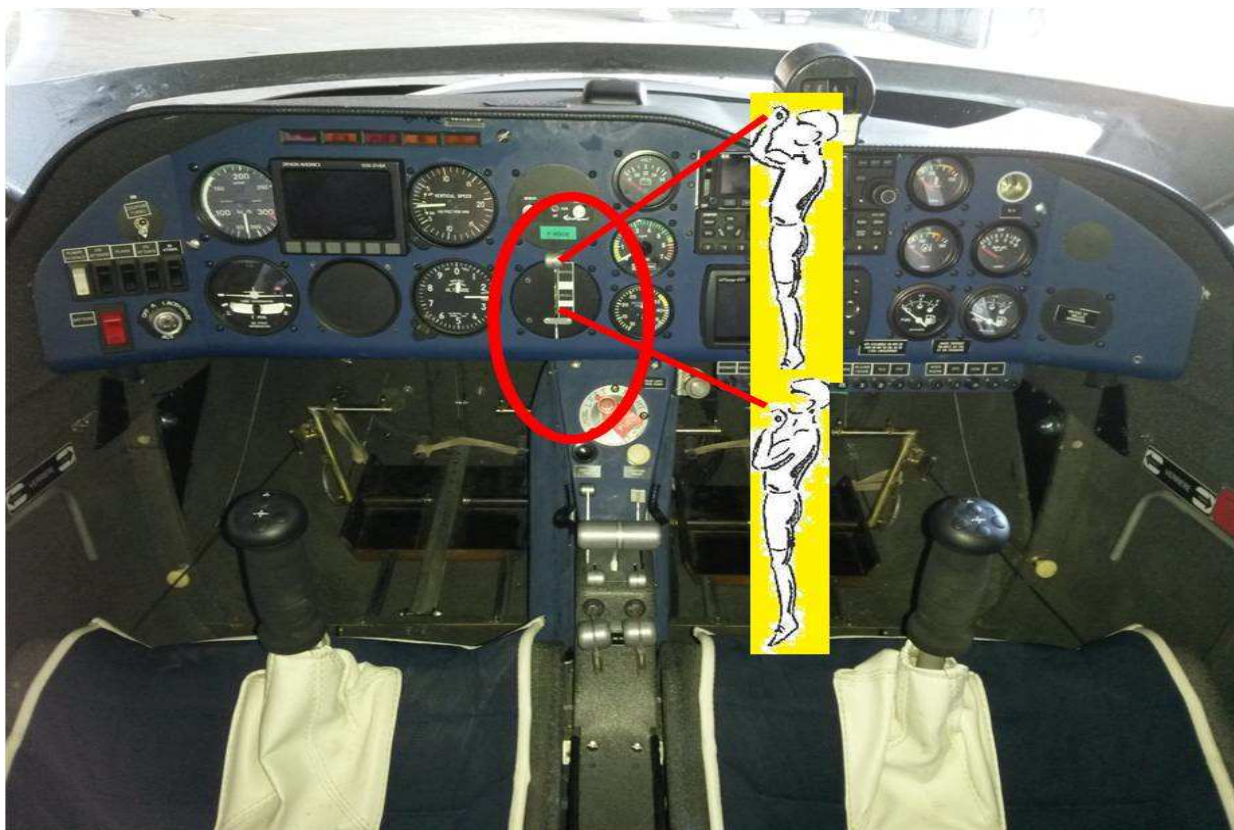
La manœuvre de la palette des volets sur le MCR F-PDOE, si elle n'est pas réalisée **franchement**, peut générer un positionnement différent de celui souhaité, voire un passage en « lisse » au lieu du passage décollage=>atterrissage.

L'analyse est en cours pour identifier la cause de ce dysfonctionnement.

En attendant, il est recommandé d'être très précis dans la manœuvre de la palette et de vérifier ensuite le bon positionnement des volets :
